# Seminar Rezyklat – eine echte Alternative

## Schadensanalytik an Rezyklaten

KUNSTSTOFF  
INSTITUT  
LÜDENSCHIED

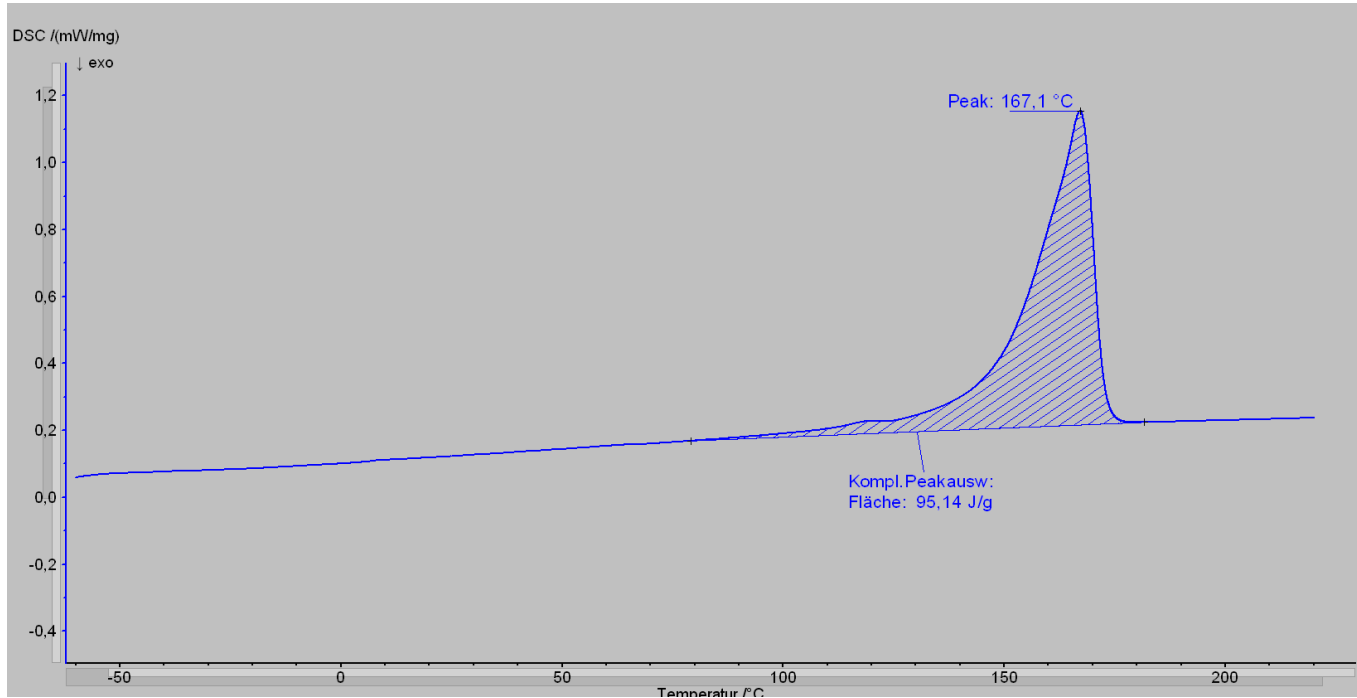
- Thermogramm der Gutprobe zeigt einen Schmelzpeak im PP-typischen Bereich

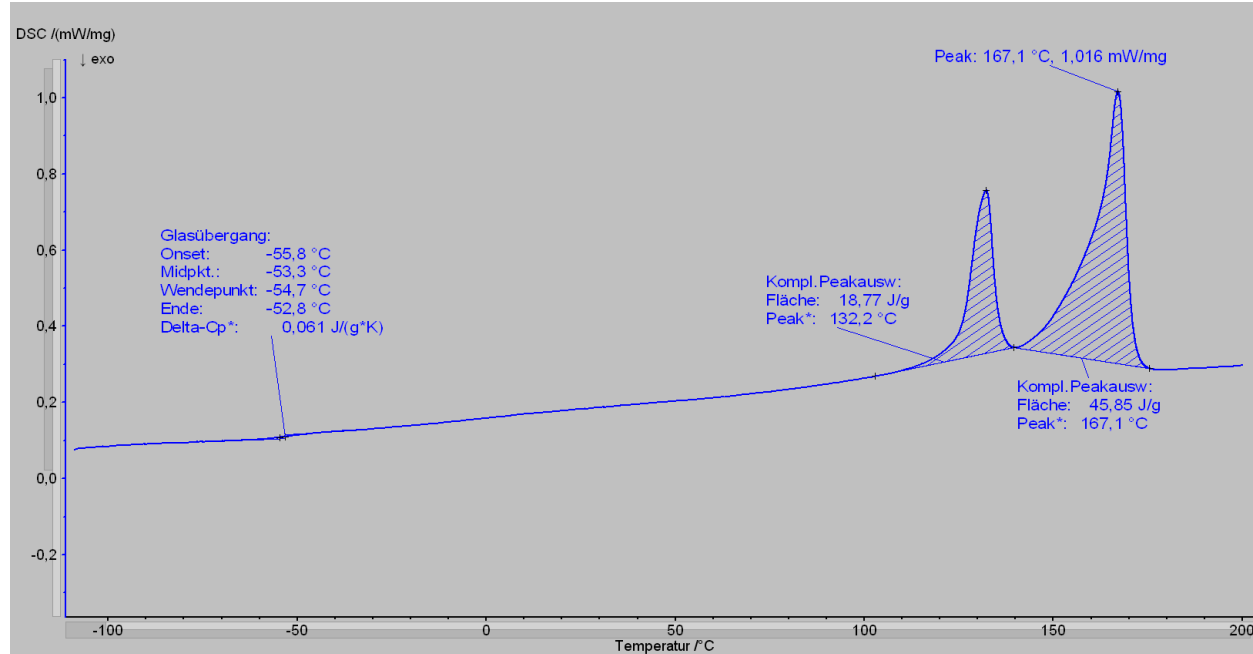
- Bei der Schlechtcharge ist ein weiterer Peak erkennbar

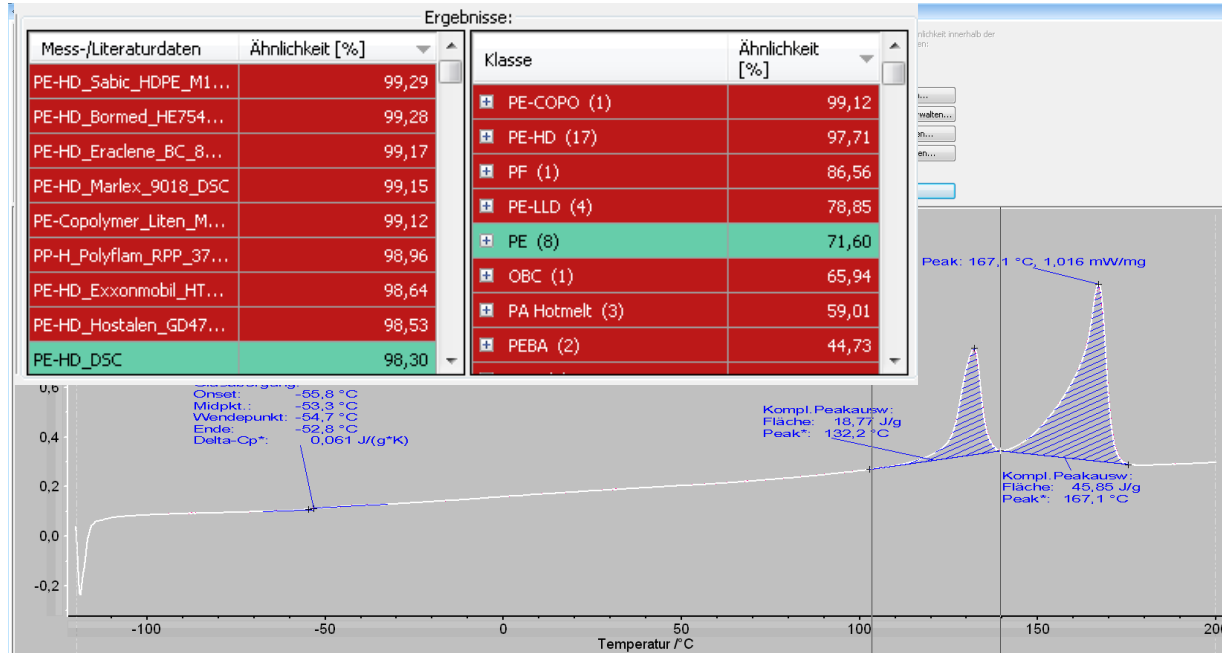
- Datenbankabgleich zeigt sehr gute Übereinstimmung des zweiten Peaks mit HDPE

- ▶ Aktuelle Granulatcharge ist verunreinigt
- ▶ Durch Datenbankabgleich lässt sich die Verunreinigung als HDPE identifizieren
- ▶ Die Verunreinigung führt zur Abnahme der mechanischen Eigenschaften
- ▶ HDPE zeigt beginnende Zersetzung bei PP-Verarbeitungstemperaturen → braune Schlieren

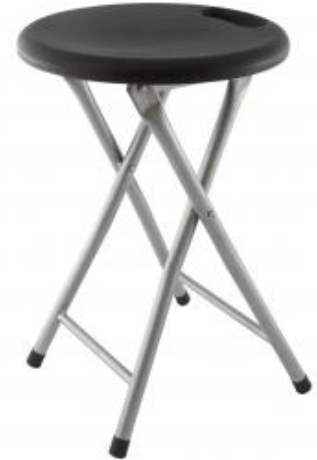
- ▶ Sitzschalen für Hocker
- ▶ Spezifiziertes Material PP GF25 Rezyklat
- ▶ Zeigt chargenabhängig eine unterschiedliche Stabilität und Ausfälle wegen Brüchen
- ▶ Laut Hersteller wurde dasselbe Material für gute und schlechte Chargen verwendet

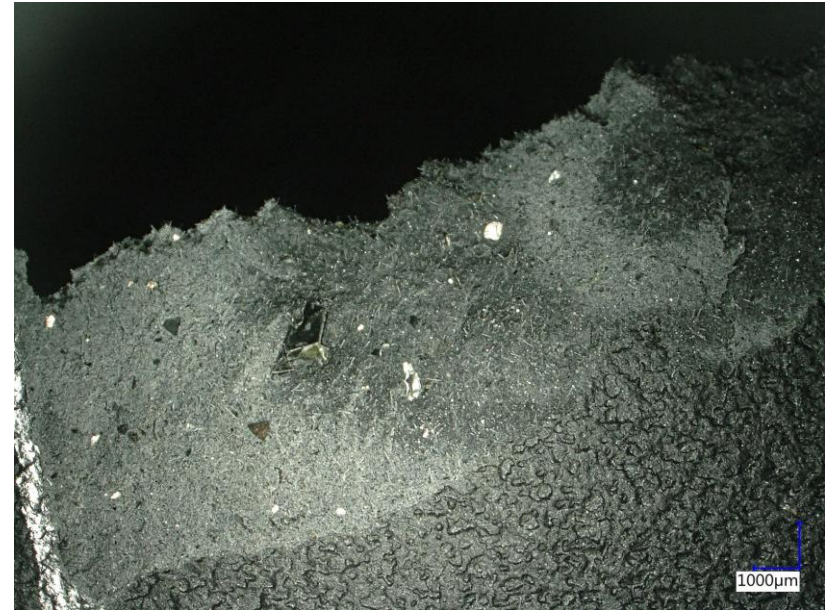
- ▶ Mikroskopisch sind deutliche Einschlüsse auf der Bruchfläche zu erkennen
- ▶ Einschlüsse haben unterschiedliche Farben und Formen, wirken teils wie mineralisch Partikel, teil wie Folienabschnitte
- ▶ Erzeugte Bruchflächen an Gutteilen zeigen kaum Einschlüsse

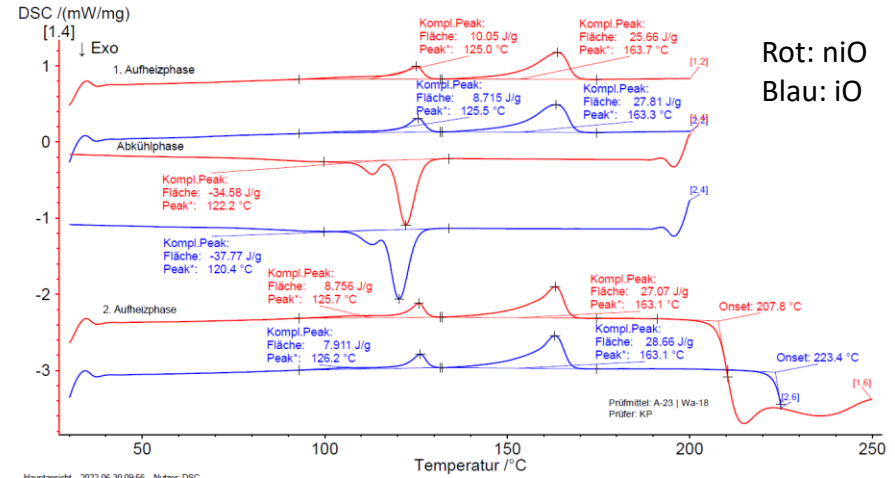
- PE-Anteil in beiden Proben erkennbar
- Deutlich frühere Zersetzung der niO-Probe unter Sauerstoff

- Deutlich höherer MVR-Wert bei niO-Probe

- Einsatz einer minderen Rezyklatqualität

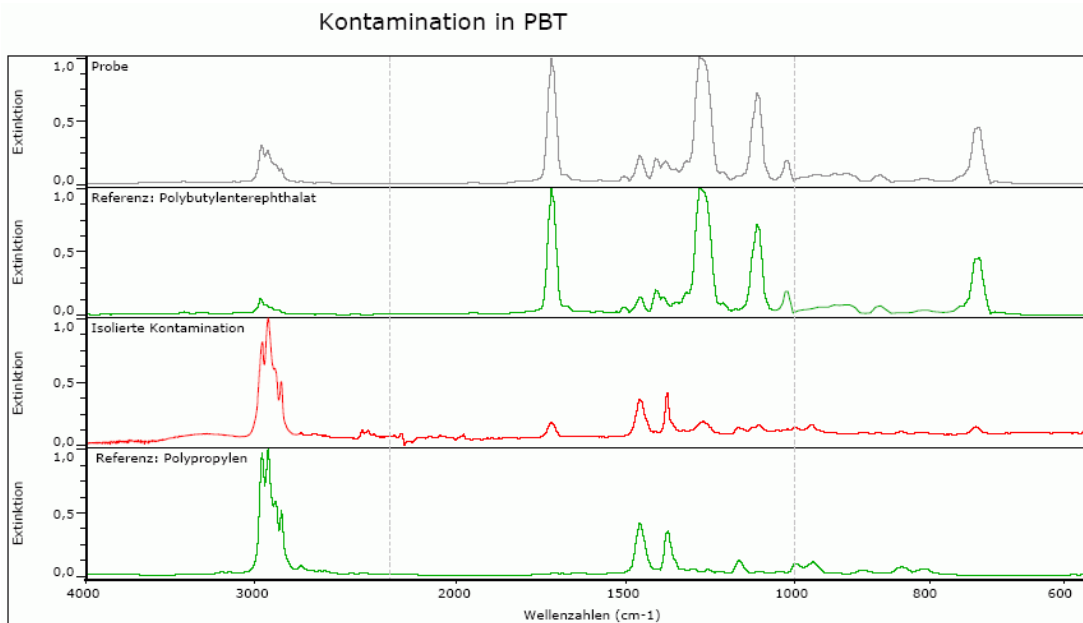
- ▶ Das FTIR-Spektrum des Rückstands zeigt eine sehr gute Übereinstimmung mit einem PP
- ▶ Die Hypothese konnte somit bestätigt werden

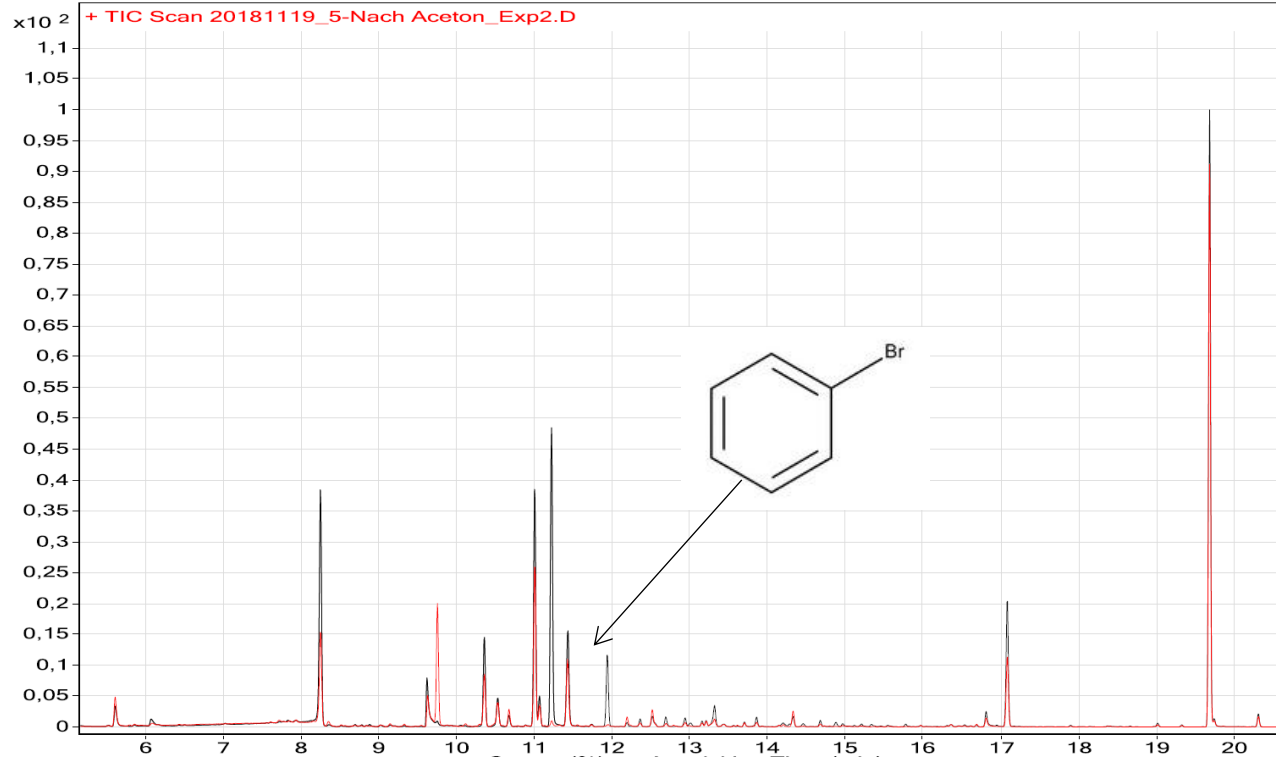
Chromatogramme: PBT-Materialien mit und ohne Flammschutz

schwarz: PBT mit  
Flammschutz

rot: PBT ohne  
Flammschutz
