# Seminar Rezyklat – eine echte Alternative

## Schadensanalytik an Rezyklaten

KUNSTSTOFF  
INSTITUT  
LÜDENSCHIED

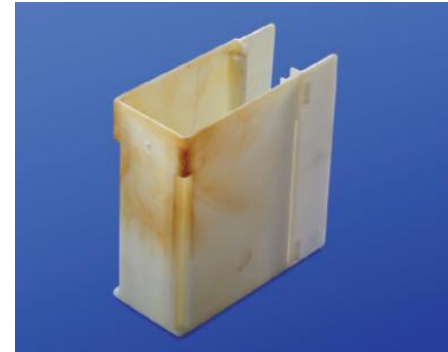
- Thermogramm der Gutprobe zeigt einen Schmelzpeak im PP-typischen Bereich

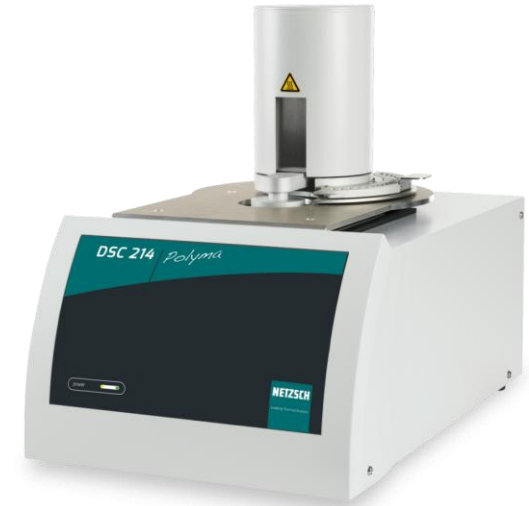
# Schadensfall 1

- ▶ Aktuelle Granulatcharge ist verunreinigt
- ▶ Durch Datenbankabgleich lässt sich die Verunreinigung als HDPE identifizieren
- ▶ Die Verunreinigung führt zur Abnahme der mechanischen Eigenschaften
- ▶ HDPE zeigt beginnende Zersetzung bei PP-Verarbeitungstemperaturen → braune Schlieren

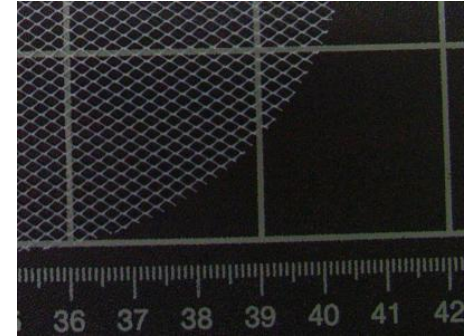
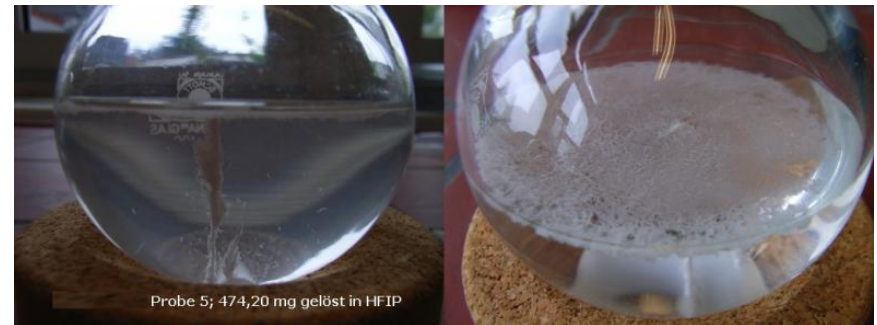
## Schadensfall 3

- ▶ Gewebe aus PBT-Rezyklat
- ▶ Vermutung: Materialverunreinigung mit PP
- ▶ Es wird von einer geringen Verunreinigung ausgegangen, die nicht direkt am Material nachweisbar war
- ▶ Vorgehen:
  - Auflösen des Gewebes
  - Filtrieren und Trocknen des Rückstandes
  - Identifikation mittels FTIR

- ▶ Das FTIR-Spektrum des Rückstands zeigt eine sehr gute Übereinstimmung mit einem PP
- ▶ Die Hypothese konnte somit bestätigt werden
