Bereich Prüfung nach Automobilstandards Multisteinschlagprüfung

Ein Vortrag im Rahmen des Technologienachmittages am 23.02.2016

Prüfung der Steinschlagfestigkeit von Beschichtungen mittels Multisteinschlagverfahren

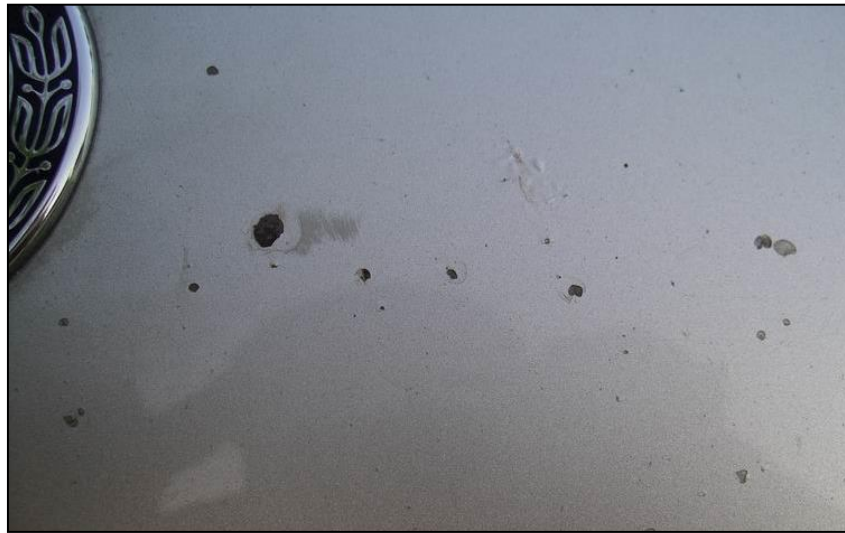
- ▶ Steinschläge verursachen Lackabplatzungen
- ▶ Wasser kommt in Kontakt mit ungeschütztem Grundmaterial
- ▶ Metall beginnt zu Korrodieren
 - Schädigung der Grundsubstanz
 - Reparatur aufwendig

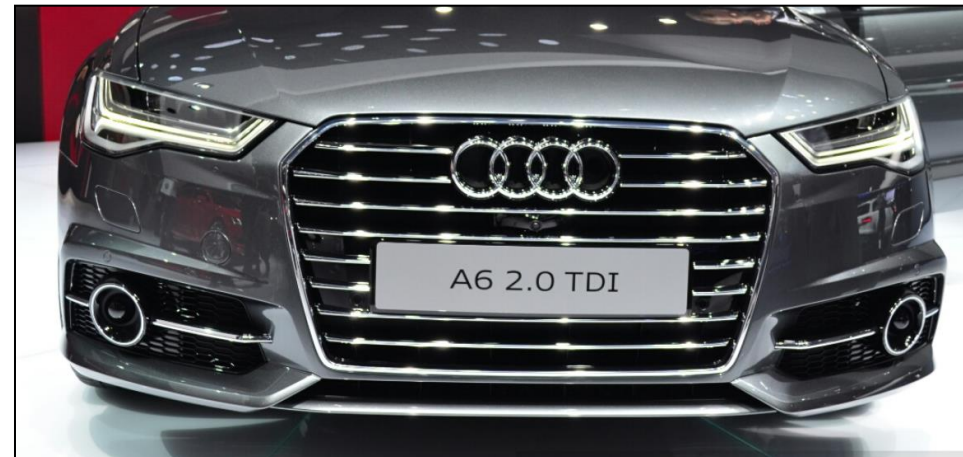
- ▶ Keine Korrosion nach Lackabplatzungen
- ▶ Unterwanderungen der Lackierungen können zu weiteren Delaminationen führen.
- ▶ Ursache des Steinschlagschadens:
 - Substrat ist Relativ weich im Vergleich zum Lack
 - Unterschiedliche Verformung durch Steinschlag bewirkt Abplatzen der Lackschicht.
- ▶ Durch die Steinschlagprüfung erfolgt eine Abschätzung, ob das Substrat-Lacksystem anfällig für ein solches Verhalten ist.

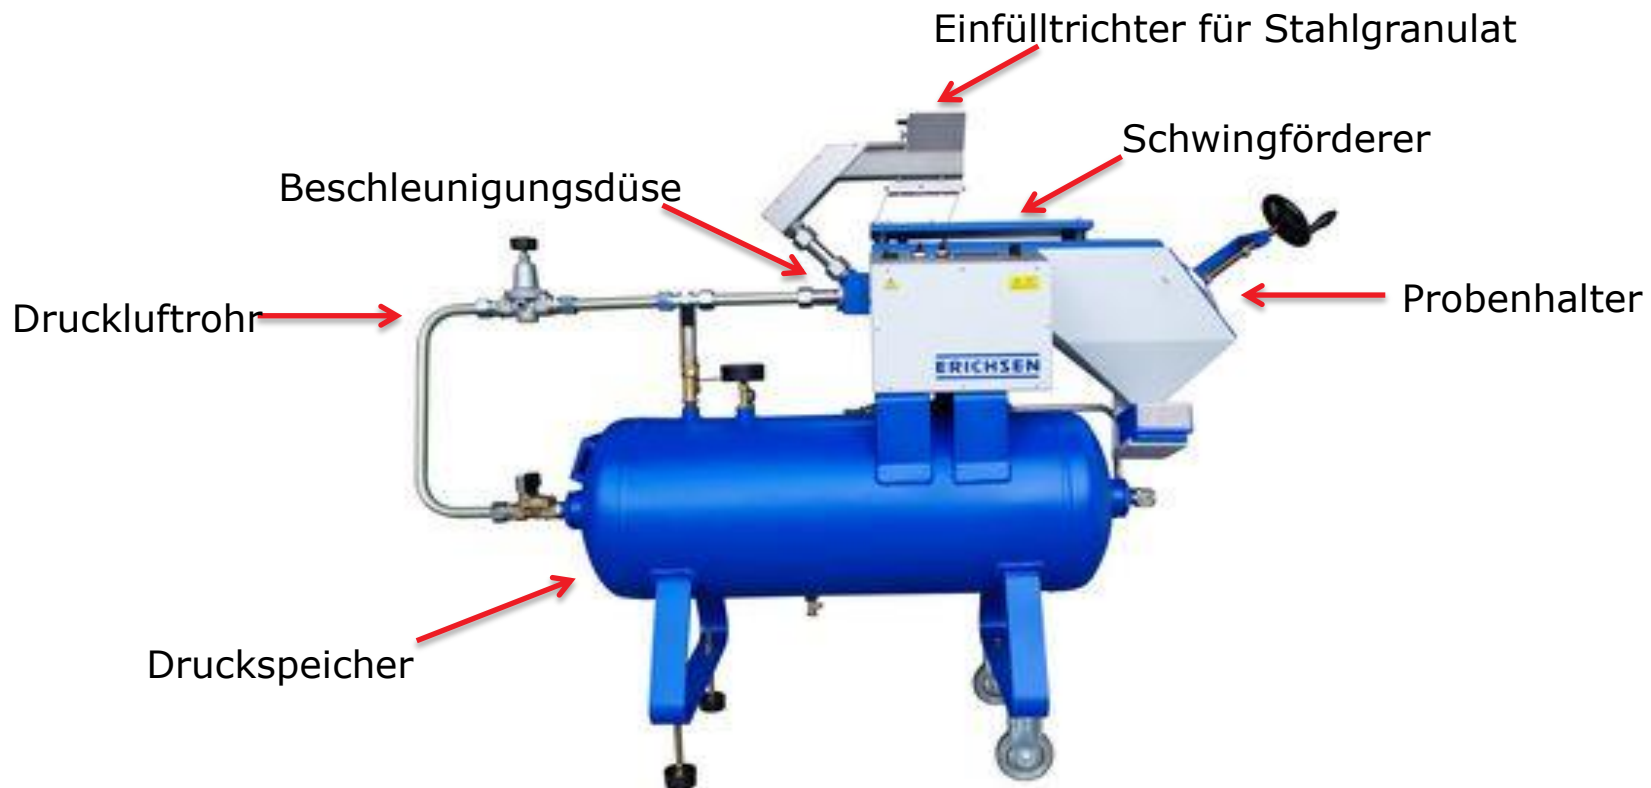
- ▶ Prinzip / Beschreibung des Verfahrens (nach z.B. VW PV3.14.7):
 - Als Beschussmaterial dient ein definiertes Hartgussgranulat.
 - Korngröße 4 mm – 5 mm nach ISO 11124-2
 - Spezifisch für Prüfungen nach VW PV 3.14.7, DIN EN ISO 20567-1, BMW AA-0079, DBL 7399

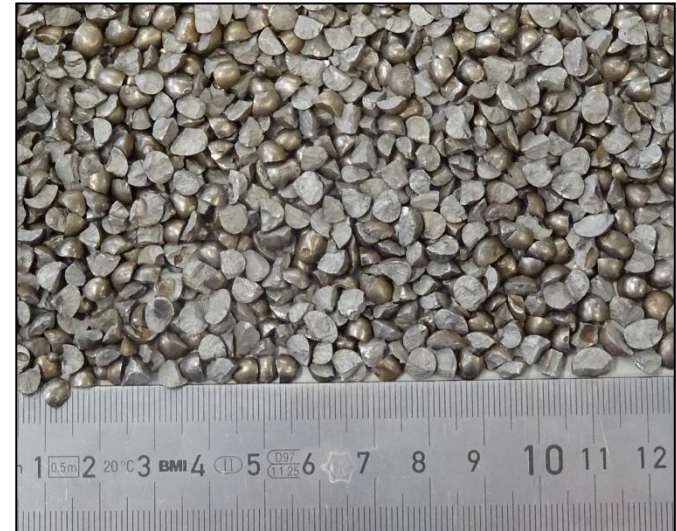
- ▶ Prinzip / Beschreibung des Verfahrens (nach z.B. VW PV3.14.7):
 - Das Ausmaß der Schädigung hängt vom Arbeitsdruck, von der Masse des Beschussmaterials und von der Beschusszeit ab
 - Beispiel: Prüfparameter nach DIN EN ISO 20567-1:

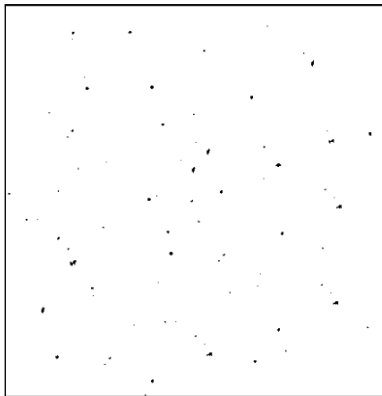
Kennwert 0,5 geschädigte Fläche 0,2 %

- ▶ Prinzip / Beschreibung des Verfahrens (nach z.B. VW PV3.14.7):
 - Als Schädigung wird ein Durchschlag bis zum Substrat gewertet.
 - Der Grad der Schädigung wird durch Vergleich mit Abbildungen aus der Norm bewertet.
 - Einstufung erfolgt in entsprechende Kennzahlen (0,5 - 5,0):

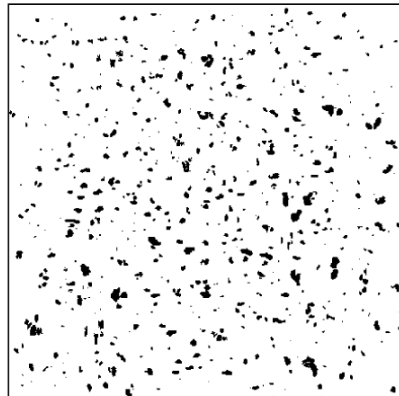
Kennwert 2,0 geschädigte Fläche 5,5 %

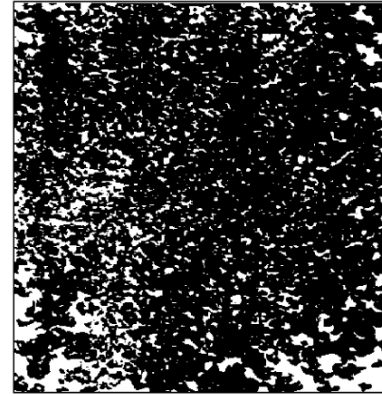
Kennwert 5,0 geschädigte Fläche 81,3 %

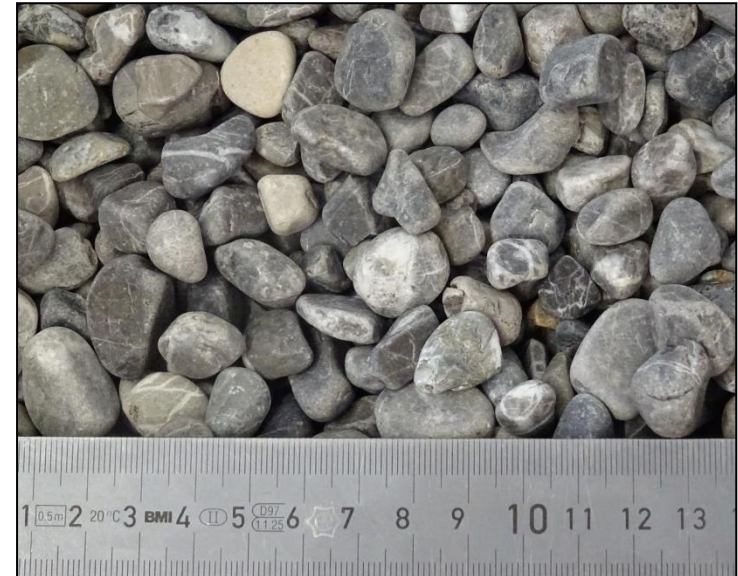
- ▶ Prinzip / Beschreibung des Verfahrens (nach z.B. SEA J-400):
 - Als Beschussmaterial dient ein definierter Kies.
 - Korngröße 9,5 mm – 15,9 mm nach SEA J400/ASTM D 3170
 - Muss nach jedem Beschuss von Hand aussortiert werden.
 - Spezifisch für Prüfungen nach Opel GMW 14700, SAE J-400, Ford WSS-M2P180-C

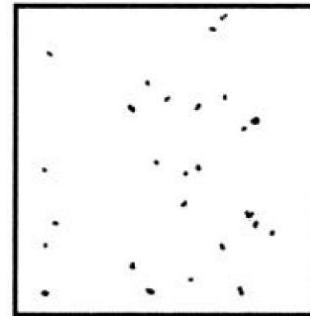
- Beispiel:
 - 25 Einschläge bis zum Substrat
 - Durchmesser: 1–3 mm
- Ergebnis:
 - 5 B (S/T)
- Anforderungen nach Ford WSS-M2P180-C (2008-10):
 - Mindestens Note 5B (entspricht max. 3% geschädigte Fläche)
 - kein Einschlag größer als 3 mm im Durchmesser
